A/B Damhjørnet

Roskildevej 193-201 og Valby Langgade 264-278
2500 Valby
Att.: bestyrelsen

Vedr.: GRATIS ejendomstjek af ejendommens klimaskærm
Emne: Notat af besigtigelsen

Mødedato: 18/5-2015

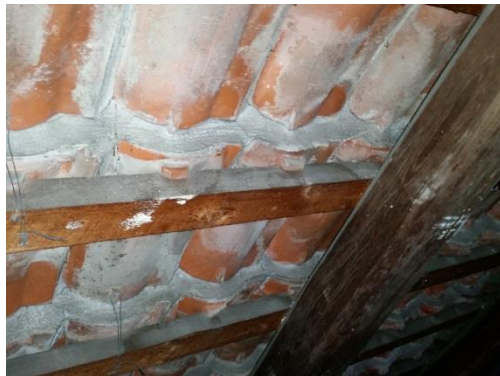
Ejendommens tag er opført som saddeltag med belægning af røde tegl. Taget er udført uden undertag, men understrøget med mørtel. Underliggende konstruktion (spær og lægter mv.) er udført i træ.

Understrøget tegltag

Ved udskiftning af taget bør der etableres fast undertag.

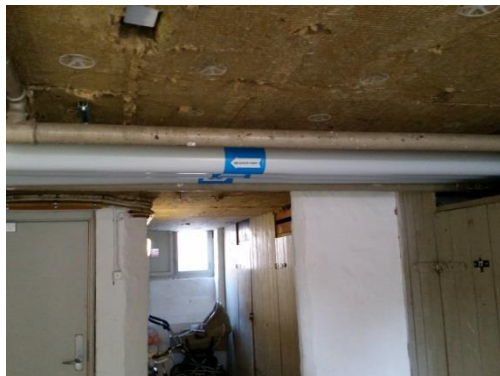
Etageadskillelsen mod stueetagen er efterisoleret.

Kælder med isoleret loft

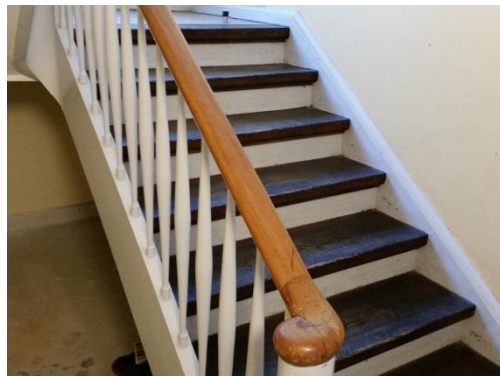
Trappeløb til kælder er udført i træ. Det anbefales generelt at trappeløb til kælder udføres støbt.

Trappeløb i træ til kælder

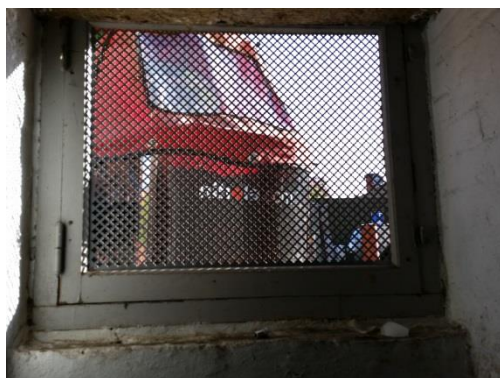
I flere kældervinduer mod gården er ruden udskiftet med en rist der ikke kan lukkes.

Kælderen er dermed konstant udluftet.

Kældervindue med rist i stedet for rude

Det bør undersøges om den konstante udluftning giver problemer med kondens om sommeren, hvor varm luft udefra kommer ind og kondenserer på de kolde kældervægge.

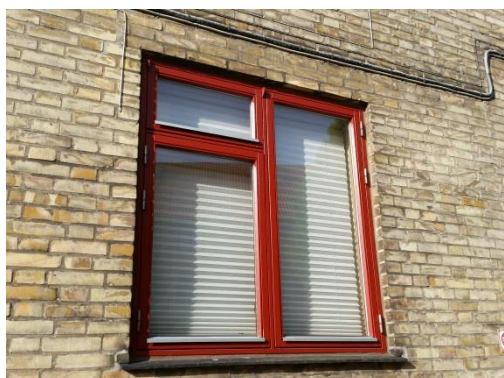
Vindue

Ejendommens vinduer er trævinduer med termoglas, fra mellem 1980 og 1990. Vinduerne er sidst blevet malet i 2014 og fremstår generelt i god stand.

Normal levetid for termoruder er 25 år, hvilket de snart har udlevet. Det blev oplyst at flere ruder er skiftet på grund af punkteringer.

Udskiftning af vinduer bør udføres i forbindelse med evt. tagudskiftning, således at stilladser udnyttes bedst muligt.

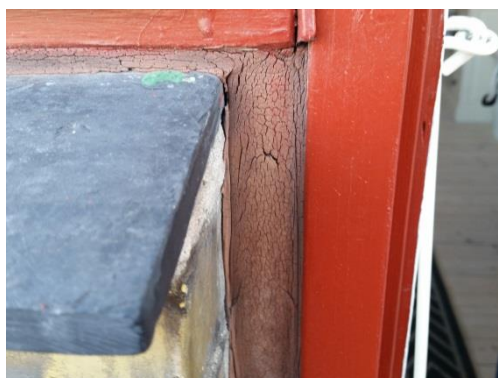
Fugerne omkring vinduer ses partielt udskiftet, men flere steder fremstår fugerene udtørret med revner/huller. Dette bør udbedres, såfremt vinduerne ikke skiftes.

Udtørret fuge omkring vindue

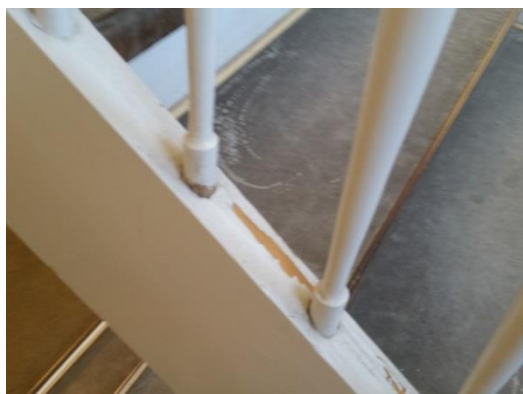
Ejendommens trappeopgange fremstår lettere medtaget, med hakker i maling og slidt linoleum. Der blev ved synet ikke observeret alvorlige skader, men opgangenes fremtoning kan påvirke brugeradfærd i resten af ejendommen.

Afskallende maling på trappe

Det blev oplyst at trappeopgange ønskes maleristsat, samt udskiftning/polering af linoleum.

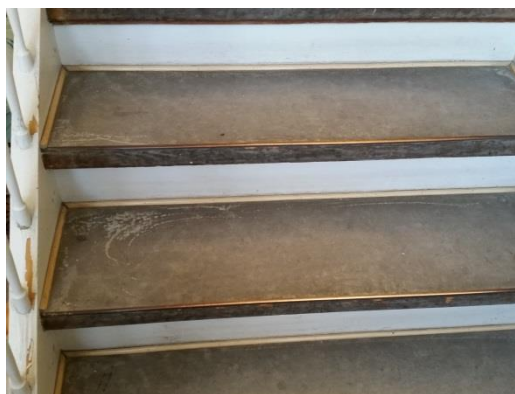
Let slidt linoleum

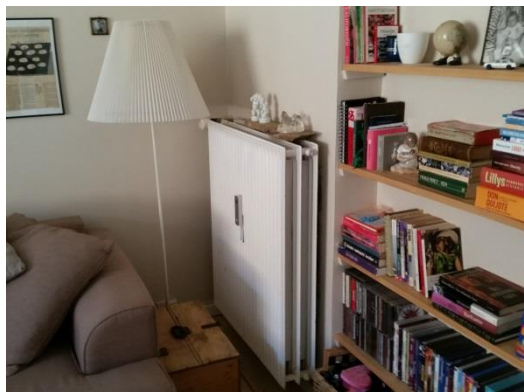
Radiatorernes nuværende placering giver en dårlig fordeling af varmen i boligerne og kombineret med 1-strengsanlæg, der generelt har sværere ved at få varmen frem til den enkelte radiator, kan dette være med til at forringe komforten.

Radiator placeret centralt i bolig

Det er oplyst, at man overvejer, at udskifte varmeanlægget til 2-strengsanlæg med placering af radiatorer under vinduerne.

I forbindelse med udskiftning af varmeanlægget skal der tages højde for asbestsanering.

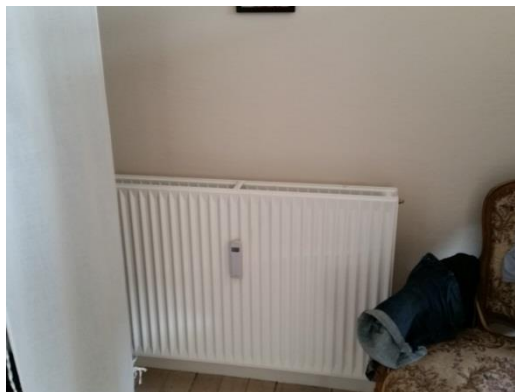
Det blev oplyst at enkelt beboer har etableret ekstra radiator i værelse/værelser.

Ekstra radiator i værelse
