VEDLIGEHOULDESEPLAN FOR AB Damhjørnet

Roskildevej 193-201 / Valby Langgade 264-278, 2500 Valby

Kontrolleret af: TMO
Udført d.: Sept.-nov. 2013
Version: Gældende
Ejendomsnr. 7-316

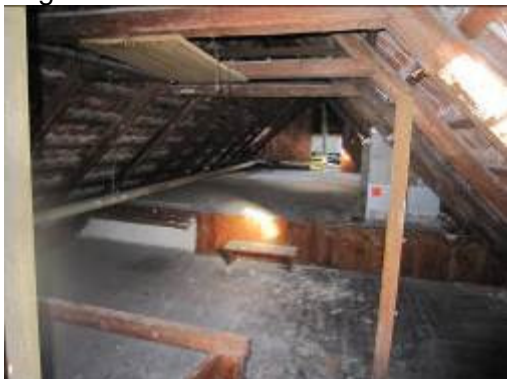
<p>Sadeltag m. hanebåndsspær og oplægning for tegltag. Tagrummet fremstår vel ventileret, med enkelte fugtskjolder på bræddegulv, som følge af mindre utætheder i tagflade.</p> <p>Tagkonstruktion fremstår i normal stand.</p> <p>Vedligeholdelse: visuel kontrol hvert år, i forbindelse med gennemgang af tagrum.</p> <p>Ved løbende vedligeholdelse kan der forventes en restlevetid svarende til 20-30 år.</p>

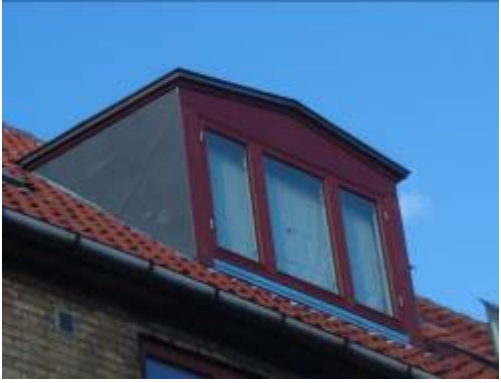
<p>3. Kviste, ekskl. vinduer</p>

<p>Kviste med flunker og tagdækning i zink. Inddækninger omkring kvistvinduer er udført i overfladebehandlet træ.</p> <p>Kviste fremstår i normal stand.</p> <p>Vedligeholdelse: visuel kontrol hvert 3. år, ved øvrig gennemgang af tagflade. Overfladebehandling af træværk hvert 7. år.</p> <p>Ved løbende vedligeholdelse kan der forventes en restlevetid svarende til 15-20 år.</p>
<p>4. Ovenlys/tagvindue</p>

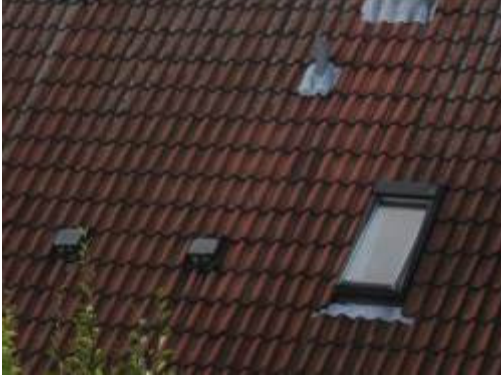
<p>Ejendommen fremstår med ovenlysvinduer af forskellig dato. Mod pulterrum og spidsloft er der monteret ovenlysvinduer med 1 lags glas og stålkarme. Ved tagboliger er der monteret nyere Velux ovenlysvinduer med termoruder.</p> <p>Ved besigtigelse af tagflade var flere 1 lags glas defekte, med utæthed til følge. Dette forhold er påtalt og behandles derfor ikke yderligere, da udbedring pågår.</p> <p>Ovenlys fremstår i mindre god stand.</p> <p>Vedligeholdelse: visuel kontrol hvert år, i forbindelse med gennemgang af tagrum.</p> <p>Ved løbende vedligeholdelse kan der forventes en restlevetid svarende til 8-12 år.</p>

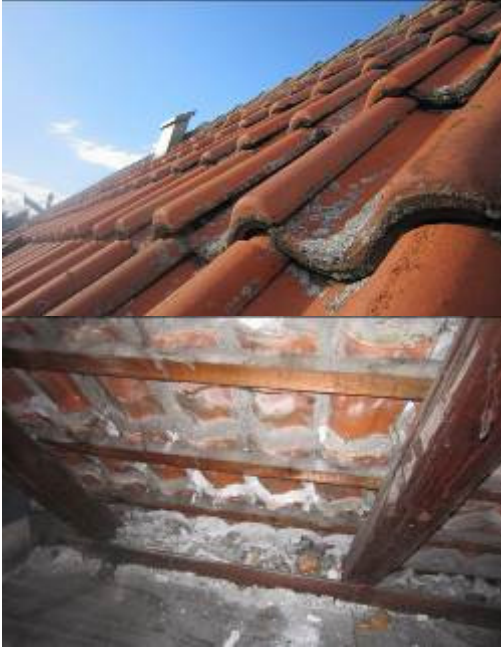
<p>5. Tagdækninger</p>

<p>Tagdækningen er udført med røde Knabstrup ler tegl. Ejendommen fremstår med originaltagdækningen fra 1934. Der er udført mørtel understrykning af tegltag. Skråtag mod tagboliger kunne ikke vurderes pga. manglende tilgængelighed.</p> <p>Tagdækning fremstår med algebelægning der kan medføre opfugtning af tagflade, med frostsprængning til følge. Tagflade afrenses med algerens. Der bør foretages partiel tilretning af teglflade, med tilsvarende understrykning af berørte arealer.</p> <p>Tagdækning fremstår i normal stand.</p> <p>Vedligeholdelse: visuel kontrol af tagrum og understrykning hvert år. Ved løbende vedligeholdelse kan der forventes en restlevetid svarende til 10-15 år.</p>

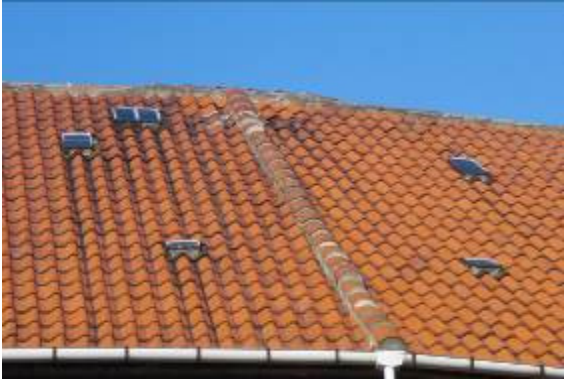
<p>6. Grater og rygninger</p>

<p>Inddækning af grater og rygninger er udført i teglsten lagt i mørtel. Forskelling fremstår med partielle udfald og revner.</p> <p>Grater og rygninger fremstår i normal stand.</p> <p>Vedligeholdelse: visuel kontrol hvert 3. år, ved øvrig gennemgang af tagflade.</p> <p>Ved løbende vedligeholdelse kan der forventes en restlevetid svarende til 15-20 år.</p>
<p>7. Skotrender</p>

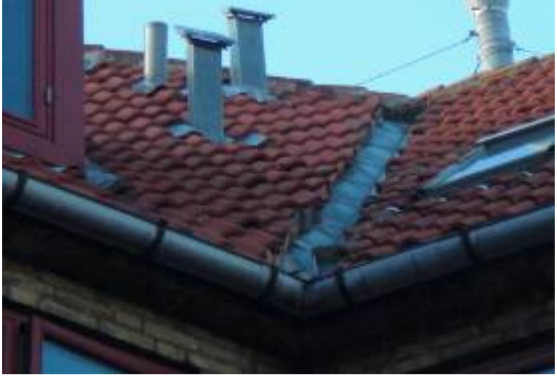
<p>Skotrender er udført i zink på bræddeunderlag, der er efterfølgende tætnet med mørtel og rufakit mod tagdækning.</p> <p>Der er ikke konstateret utætheder omkring skotrender.</p> <p>Skotrender fremstår i normal stand.</p> <p>Vedligeholdelse: visuel kontrol hvert 3. år.</p> <p>Ved løbende vedligeholdelse kan der forventes en restlevetid svarende til 10-15 år.</p>
<p>8. Nedløb og tagrender</p>

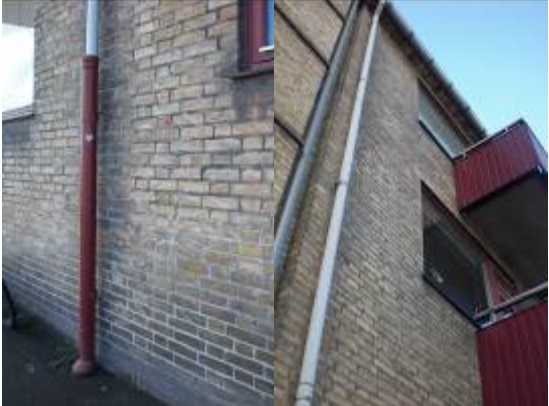
<p>Tagnedløb og tagrender er udført i plast. Tagrender fastholdes med metal rendejern, der fremstår rustne. Bæring til nedløbsrør er enkelte steder defekte og skal skiftes. Tagnedløbsrør er mod terræn udført i bemalt galvaniseret Loro-x rør.</p> <p>Nedløb og tagrender fremstår i normal stand</p> <p>Vedligeholdelse: rensning af tagrender og rensebrønde hvert 2. år.</p> <p>Ved løbende vedligeholdelse kan der forventes en restlevetid svarende til 10-15 år.</p>

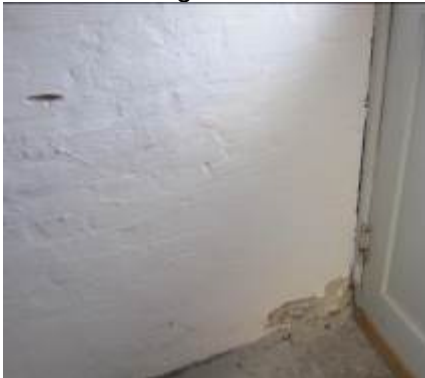
Registreringer	Vurderinger og anbefalinger
1. Fundament og kælderkonstruktion.

Kældervægge er udført med pudset og malet overflader. Pudset overflader fremstår partielt med revnedannelser og afskallede puds. I gammelt boilerum bag varmecentral, fremstår kældervæggen opfugtet og dette bør undersøges nærmere. Overflader fremstår i normal stand. Revnedannelse vurderes forårsaget af mindre bevægelser. Revner og overflader udbedres.

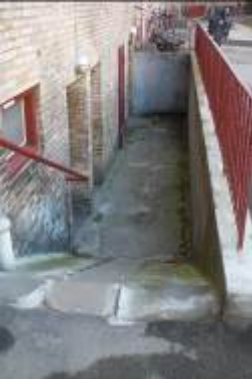
2. Kældertrapper og kælderhalse.

Der er i 2012 foretaget renovering af kælderhalse. Bundplade, kælderhalse og trappevanger er udført i beton, trappetrin er udført i præfabrikerede elementer. Trappeværn er udført i overfladebehandlet metal. Betonbygningdele fremstår med enkelte revnedannelser og tidligere reparationer. Overflader fremstår i normal stand. Alle afløb i kælderhalse skal renses jævnligt.

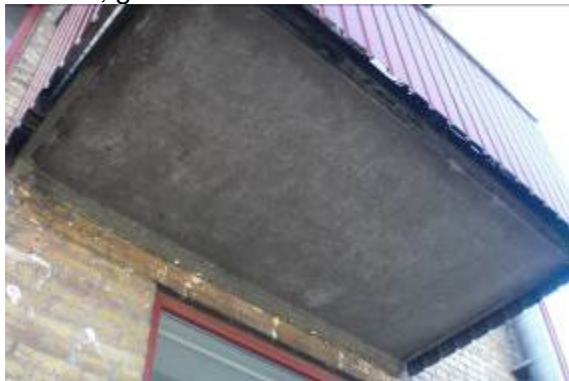
Registreringer	Vurderinger og anbefalinger
<p>1. Altaner, gadeside</p>

<p>Indmurede altanplader støbt på stedet med stålækværk beklædt med trapezplader.</p> <p>Der skal foretages løbende overfladebehandling af trapezplader og let betonrenovering af betondæk med fokus på forkanter og sammenbygning med facade.</p> <p>Overflader fremstår i normal stand.</p> <p>Vedligeholdelse: visuel kontrol hvert 2. år.</p>
<p>2. Facader, gadeside</p>

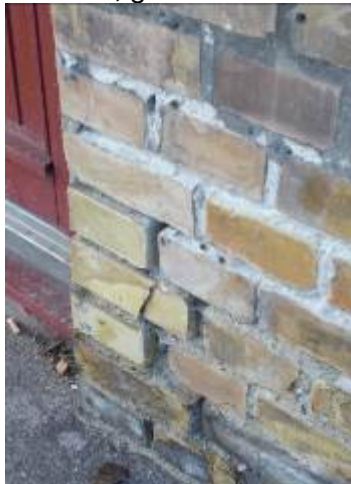
<p>Facader er opført i massivt gult blankt murværk, med brunt sokkelmurværk.</p> <p>Murværket fremstår med intakte fuger, enkelte steder ses fugeudfald, især omkring sålbænke. Sokkelmurværk fremstår med fugeudfald og afskalninger som følge af opfugtning og saltning i forbindelse med glatføre bekæmpelse.</p> <p>Murværk fremstår i mindre god stand og der skal foretages udbedring heraf, så tæt klimaskærm reetableres.</p> <p>Vedligeholdelse: visuel kontrol hvert 2. år.</p>

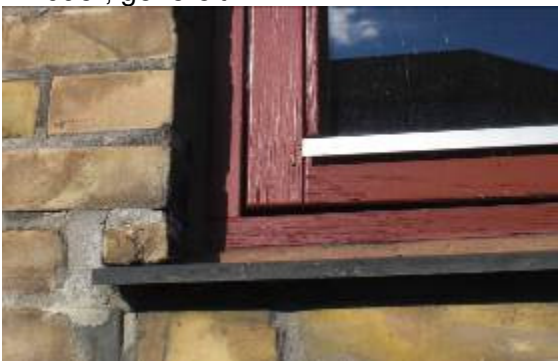
<p>Vinduer er udført i overfladebehandlet træ, med aluminiumsbundglaslister.</p> <p>Vinduer med orientering mod syd, fremstår med begyndende udtørring og malingsafskalning. Øvrige vinduer fremstår med intakte overflader.</p> <p>Vinduer fremstår i normal stand.</p> <p>Der bør foretages overfladebehandling af vinduer hvert 7. år., samt snedkergennemgang. Herunder gennemgang af mekaniske dele.</p>

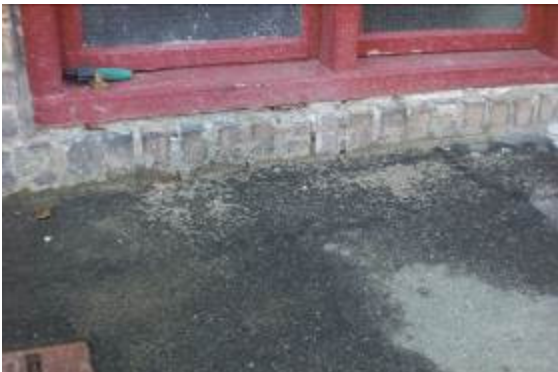
<p>2. Kældervinduer</p>

<p>Kældervinduer er udført i overfladebehandlet træ, med delvis montering af metalgitre.</p> <p>Vinduer fremstår med begyndende udtørring og malingsafskalning.</p> <p>Vinduer fremstår i normal stand.</p> <p>Der bør foretages overfladebehandling af vinduer hvert 7. år., samt snedkergennemgang. Herunder gennemgang af mekaniske dele.</p>

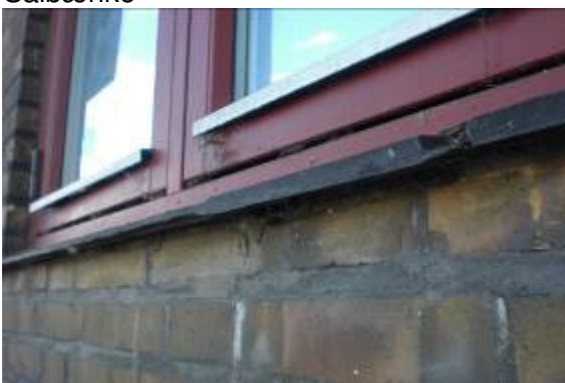
<p>Sålbænke er udført i skifer, lagt i mørtelpude.</p> <p>Enkelte sålbænke fremstår med kraftig delaminering og nedbrydning. Udskiftning af defekte sålbænke bør ske i forbindelse med fuge udskiftning.</p> <p>Sålbænke fremstår generelt i normal stand.</p> <p>Vedligeholdelse: visuel kontrol hvert 3. år.</p>

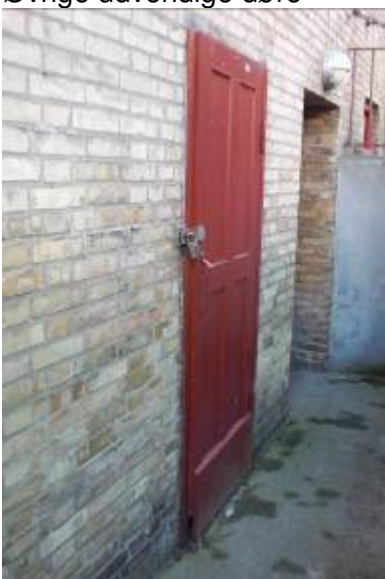
<p>2. Øvrige udvendige døre</p>

<p>Altandøre og øvrige døre i kælderhals er udført i overfladebehandlet træ.</p> <p>Døre med orientering mod syd, fremstår med begyndende udtørring og malingsafskalning. Øvrige døre fremstår med intakte overflader.</p> <p>Døre fremstår i normal stand.</p> <p>Der bør foretages overfladebehandling af døre hvert 7. år., samt snedkergennemgang. Herunder gennemgang af mekaniske dele.</p>
<p>3. Dørfuger</p>  	<p>Dørfuger er udført med blødefuger og mørtelfuger</p> <p>Fuger fremstår i mindre god stand.</p> <p>Mørtelfuger bør udskiftes i forbindelse med overfladebehandling af døre. Blødefuger udskiftes partielt.</p> <p>Blødefuger bør udskiftes hvert 5. år, dog bør restlevetiden vurderes inden udskiftning.</p>

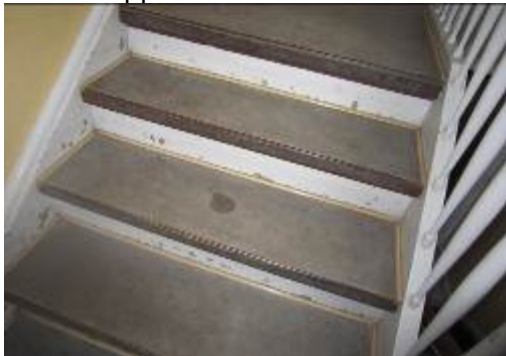
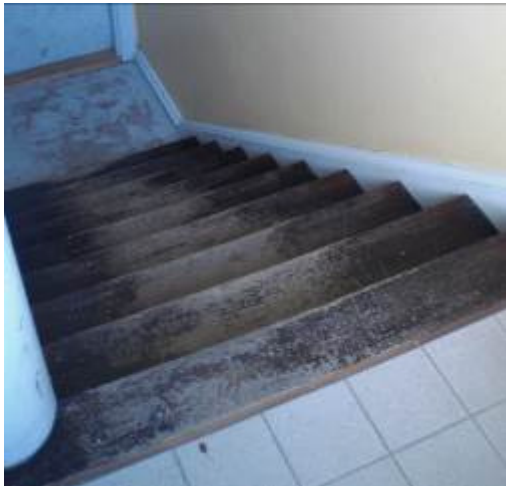
Registreringer	Vurderinger og anbefalinger
1. Hovedtrapper

<p>Trætrappe med massive trin og belægninger udført i linoleum og klinker.</p> <p>Enkelte steder fremstår linoleum med revner og massive trin fremstår med stor slitage. Der skal foretages gennemgang af belægninger for eventuel faldrisiko.</p> <p>Trappen fremstår i normal stand.</p> <p>Der bør løbende foretages visuel kontrol af belægninger for, at forebygge faldrisiko. Visuel kontrol skal ske hvert år.</p> <p>Ved løbende vedligeholdelse kan der forventes en restlevetid svarende til 10-15 år af overflader.</p>

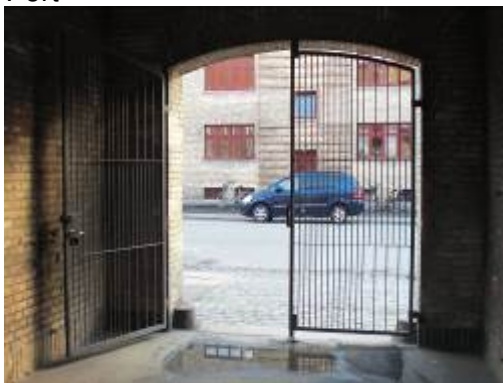
1. Port

Fuldt oplukkelig 2-fags stålport, med manuelt opluk. Stålport fremstår i normal stand Der bør løbende foretages vedligeholdelse af mekaniske dele.

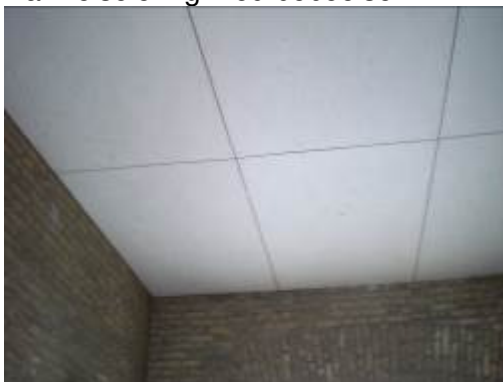
2. Varmeisolering mod beboelse

Loft i port fremstår efterisoleret, afsluttet med eternitplade. Isoleringstykkelse kan ikke vurderes. Varmeisolering og eternitplader fremstår i normal stand.

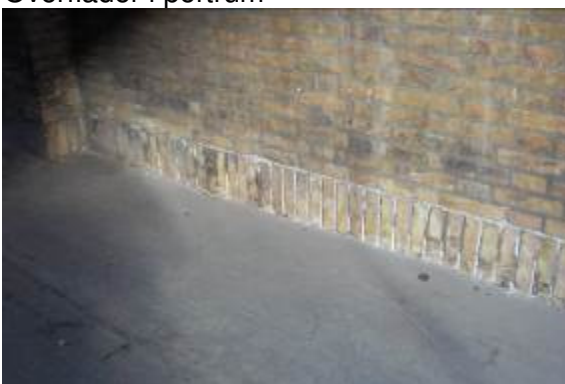
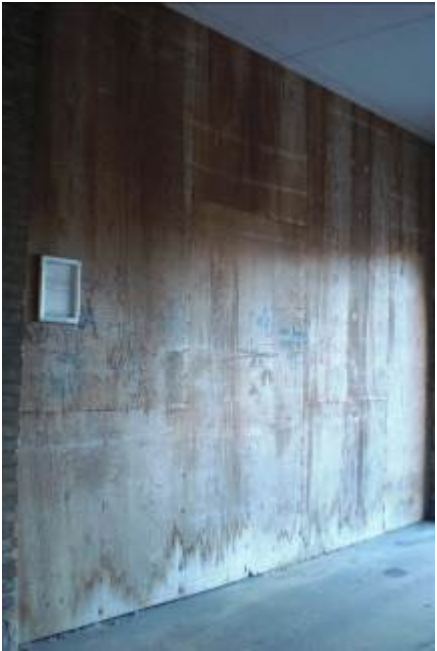
<p>3. Overflader i portrum</p>

<p>Portgennemgang fremstår med vægflader af blankt murværk og en tidligere åbning blændet med krydsfinersplader. Der er udført asfaltbelægning i portgennemgang.</p> <p>Sokkelmurværk fremstår med fugeudfald og afskalninger som følge af opfugtning og saltning i forbindelse med glatføre bekæmpelse.</p> <p>Murværk fremstår i mindre god stand og der skal foretages udbedring heraf, så tæt klimaskærm reetableres.</p> <p>Krydsfinersblænding fremstår med lettere opfugtning. Opbygning kan ikke vurderes.</p> <p>Krydsfinersblænding bør udskiftes til vejrbestandig løsning/overflade. I forbindelse hermed bør isoleringstykkelser vurderes.</p> <p>Krydsfinersblænding fremstår i mindre god stand.</p> <p>Asfaltbelægning fremstår med revner og lunger.</p> <p>Asfaltbelægningen bør lokalt udbedres, inder der sker sætningsskader af bærelag.</p> <p>Asfaltbelægningen fremstår i mindre god stand.</p>

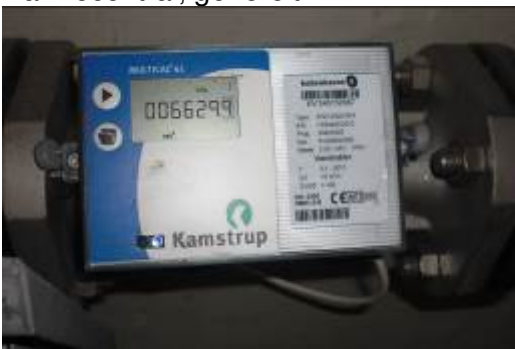
1. Varmecentral, generelt

Centralen forekom ikke i drift ved besigtigelsen. Bestyrelsen oplyser at der ikke opnås tilstrækkelig kølig af fjervarmereturvand, der forventes strafafgift herfor. Der skal løbende udføres driftsjournaler, for sikring af optimal drift. Varmecentral er ombygget/opdateret over flere etaper. Varmecentral fremstår i mindre god stand.

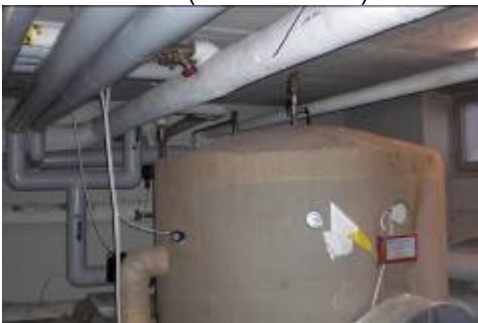
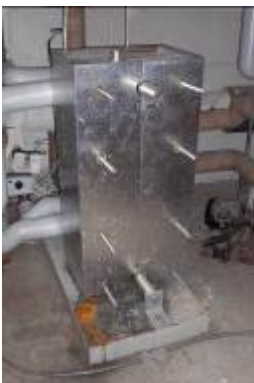
2. Varmecentral (installationer)

Varmtvandsbeholder udskiftet i 1998, 1500 l. Varmveksler udskiftet i 2006, pladeveksler. Veksler fremstår utæt (kan skyldes at anlæg ikke er i drift ved besigtigelse). Cirkulationspumpe, Grundfos. Varmecentral tilføres spædevand manuelt, da der ikke er udført spædevandsanlæg. Ved reovering af varmeanlæg bør varmecentral og delelementer opdateres. Der er indgået serviceaftale på drift af varmecentral. I serviceaftale bør der være indeholdt udskiftning af offeranoder i VVB.

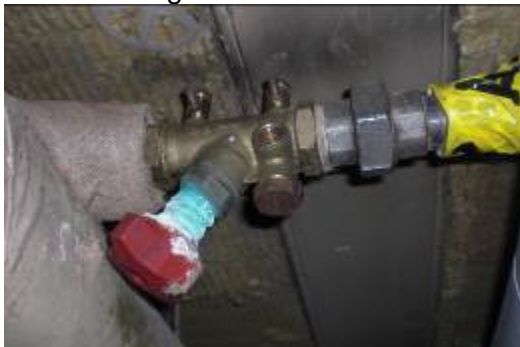
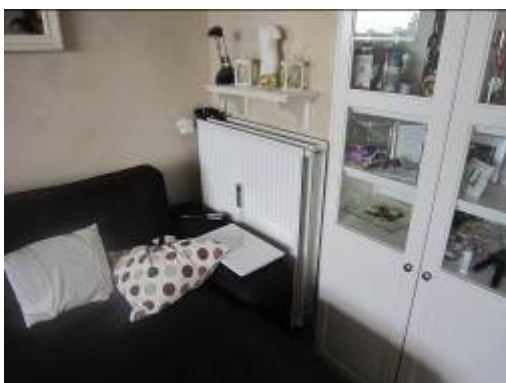
3. Radiatorer og rørinstallationer

1-strengt radiatoranlæg indreguleret med statiske reguleringsventiler i kælder. Radiatorer delvist forsynet med termostater.

Radiatorer er placeret central i de enkelte lejligheder "juletræ-løsning".

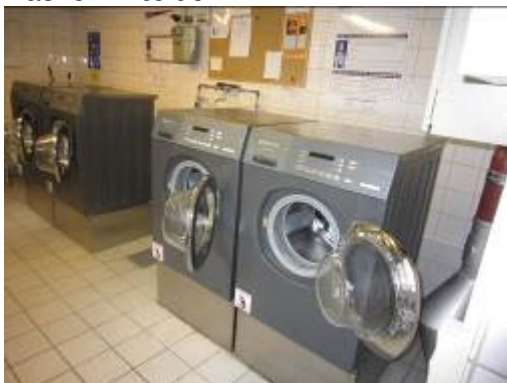
Vaskeri fremstår med nyere maskiner og installationer. Der skal foretages vedligeholdelse af overflader, installationer og maskiner. Riste og afløb bør renses hyppigt for sæberester mv.

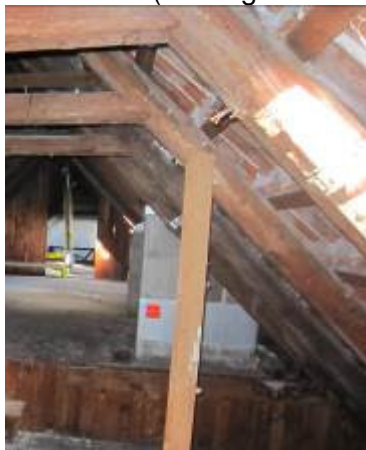
1. Ventilation (naturlig/mechanisk)

Der forefindes kanalopdelte aftrækskanaler til køkken og bad med afkast over tag. Der er delvist tilsluttet lokal mekanisk ventilation til aftrækskanaler. Aftrækskanaler er sidst rensset i 2009, kanaler bør renses minimum hvert 7. år. Ventilation fremstår i normal stand.

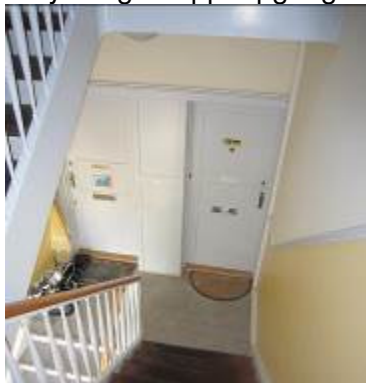
<p>I trappeopgange er der generelt belysning med lavenergipærer, styret af bevægelsesfølere.</p> <p>Belysning i trappeopgange er delvist udskiftet til armatur type der ikke kan serieforbindes og fremstår derfor ikke fuld funktionel.</p> <p>Der bør etableres ny trappebelysning.</p> <p>Belysning fremstår i mindre god stand</p>

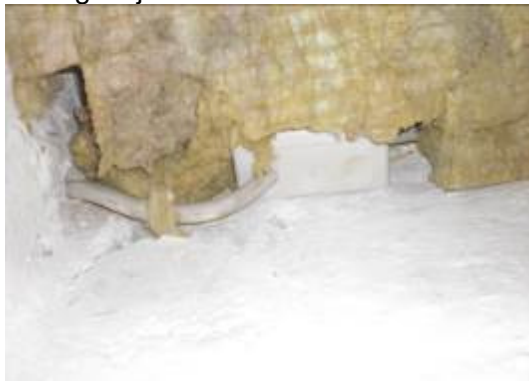
<p>Eksisterende ledningsnet fremstår med mange udbygninger og er udført i materialer af forskellig dato.</p> <p>Føringsveje i kælder bør undersøges nærmere, da efterisolering delvist skjuler el installationerne.</p> <p>Føringsveje fremstår i normal stand.</p>

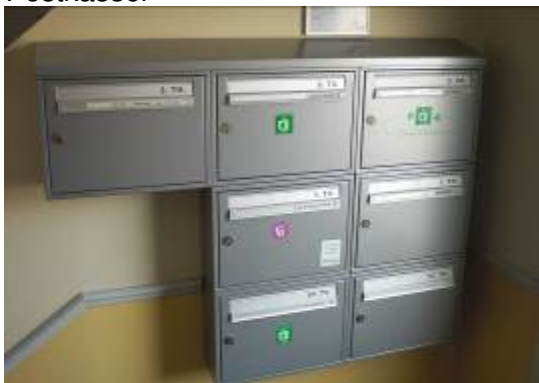
Postkassesystem belastes ofte hårdt, hvormed der fremadrettet må forventes løbende vedligeholdelse af bevægelige dele. Postkassesystemet vurderes at være af type, hvor der forekommer længere reservedelsgaranti, hvormed anlægget kan opretholdes i længere tid. Vedligehold er beskedent og vedligeholdelsespligten forstås af den enkelte andelshaver.

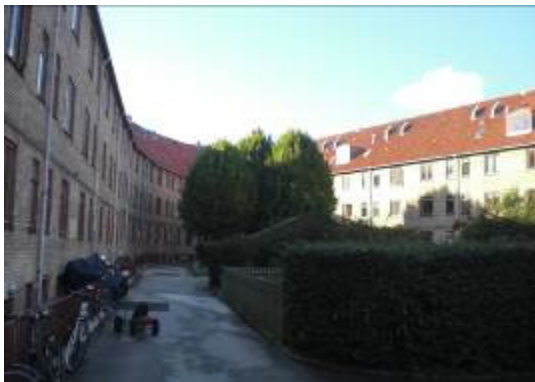
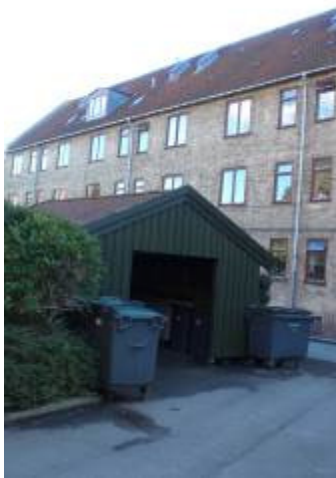
1. Udenomsarealer

Asfaltbelægning på gårdsiden fremstår med mindre lunger, hvoraf der bør foretages opretning. Befæstigelsesarealer på gadesiden fremstår med mindre lunger og skader på betonfliser. Der bør foretages visuel kontrol af belægninger hvert år, med særlig fokus på områder med faldrisiko og lunkedannelser. Diverse skure fremstår med overfladebehandlet træoverflader og eternittag/paptag. Vedligeholdelse: rensning af tagrender hvert år, hvor der foretages visuel kontrol af tagflade. Hvert 7. år bør der foretages overfladebehandling af træoverflader. Udenomsarealer fremstår i normal stand.
