# Bygningsundersøgelse med Termografering

| Adresse på bygning | Roskildevej 197 2tv 25 Valby |

**Rapportdato** 03-12-2012

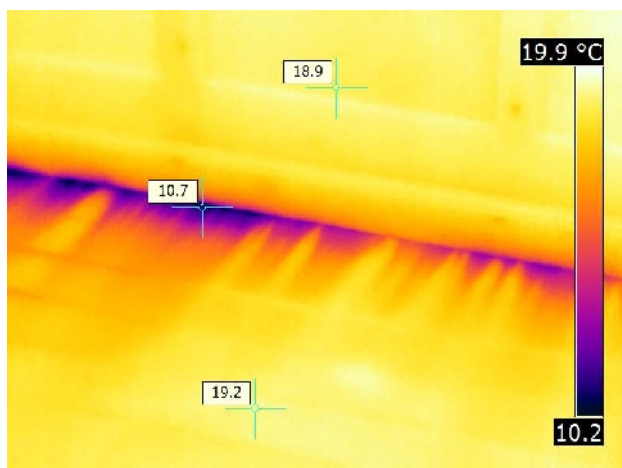
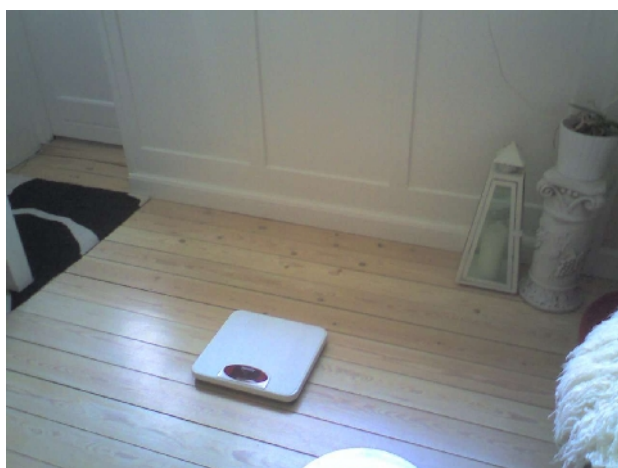
3. Lejligheden er sat under tryk med 50 pa. Dette svarer til at der står en vind på husets falder med 10 m/s Der suges luft ud af lejligheden via hoveddøren, og der vil så samtidig suges luft ind af evt. lækager ud til, samt fra naboer. Der er lokaliseret træk under fodliste til brystning i stue (se billede 4) Vurderet ud fra målte temperaturer på området tyder det på at luften kommer udefra. Der er efterfølgende lokaliseret revner i fuger under bundstykke til altandør. Det er muligt at lokaliseret træk bliver trukket fra revne under bundstykke og under gulvbrædder over til fodliste ved brystning (under vindue ved gulv)

Det anbefales at der monteres tætningslister på hoveddør, altan og vinduer, samt isolering af aftræk i vindue. (emhætte slange)
