A/B Damhjørnet

Roskildevej 193-201 og Valby Langgade 264-278
2500 Valby
Att.: bestyrelsen

Vedr.: GRATIS ejendomstjek af ejendommens klimaskærm
Emne: Notat af besigtigelsen

Mødedato: 18/5-2015

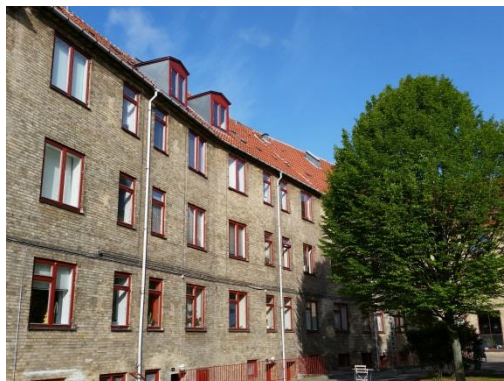
Gårdfacade

Facaderne fremstår i god stand, men det anbefales at facaderne gennemgås for eventuelle reparationer i forbindelse med evt. vindues- og tagudskiftning, således at stillads kan udnyttes bedst muligt.

For at nedbringe ejendommens varmeforbrug, samt øge komforten i boligerne, kan det overvejes at isolere ejendommens facader mod gården. Evt. også mod gaden.
Facadeisolering kan udføres med 10 cm specialisolering, afsluttet med puds.
Det skal forinden undersøges hvor vidt myndighederne vil tillade sådanne tiltag.

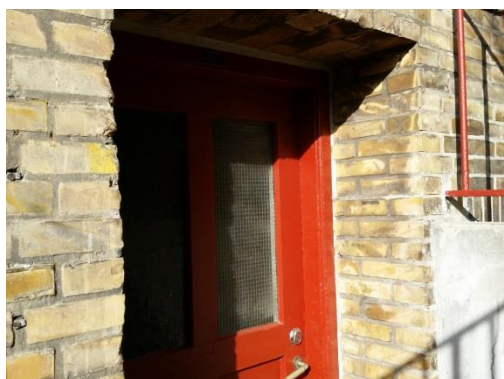
Dør mod kælder

Generelt er ejendommens udvendige døre i god stand.

Det skal påregnes, at belastede/meget anvendte døre skal vedligeholdes med et interval mellem 3-5 år.
