# Bygningsundersøgelse med Termografering

| Adresse på bygning | Roskildevej 197 2tv 25 Valby |

**Rapportdato** 03-12-2012

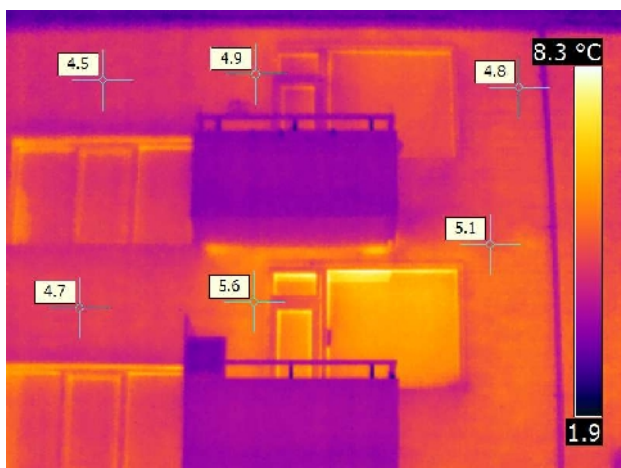
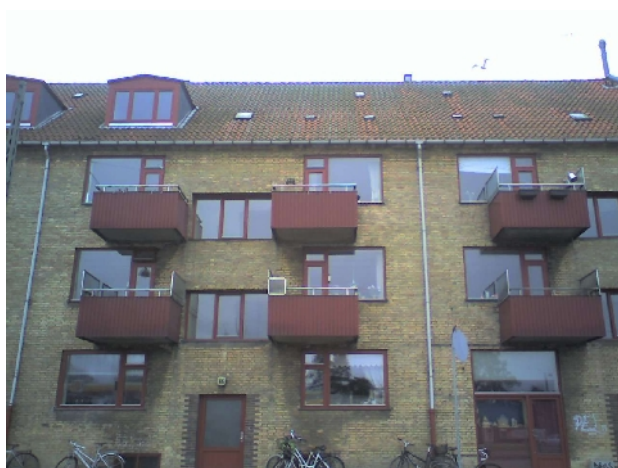
**Kameramodel** FLIR FLIR T400 Western  
**Billeddato** 2012:11:29 11:42:05  
**Billednavn** IR\_0772.jpg  
**Emissivitet** 0,88  
**Reflekteret temperatur** 3,5 °C  
**Objektafstand** 5,0 m

Henviser til sammendrag af testresultater.

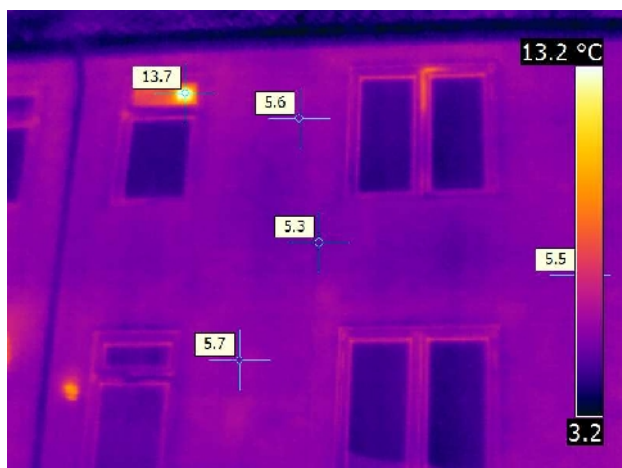
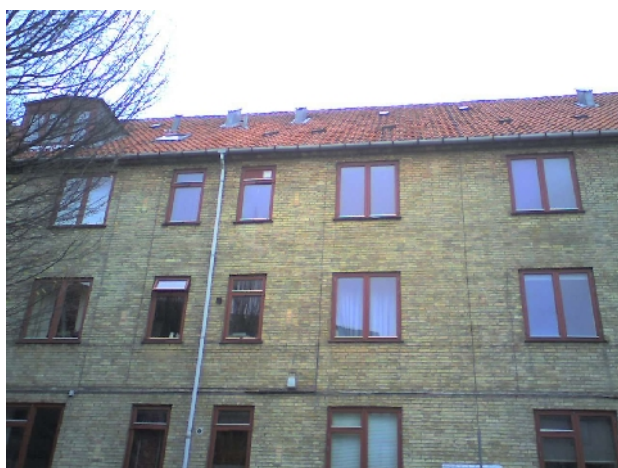
**Kameramodel** FLIR FLIR T400 Western  
**Billeddato** 2012:11:29 11:45:27  
**Billednavn** IR\_0776.jpg  
**Emissivitet** 0,88  
**Reflekteret temperatur** 3,5 °C  
**Objektafstand** 5,0 m

Henviser til sammendrag af testresultater.

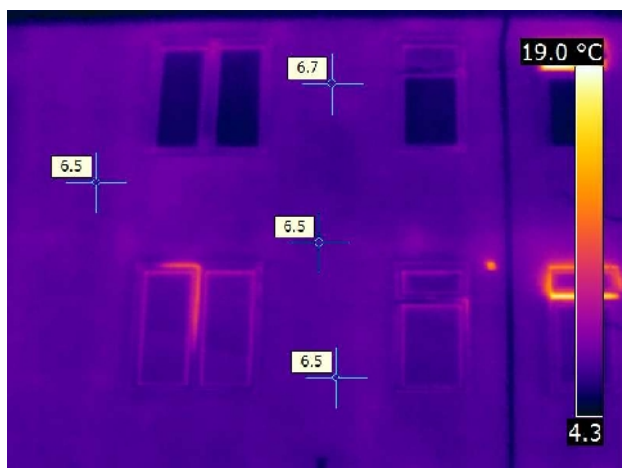
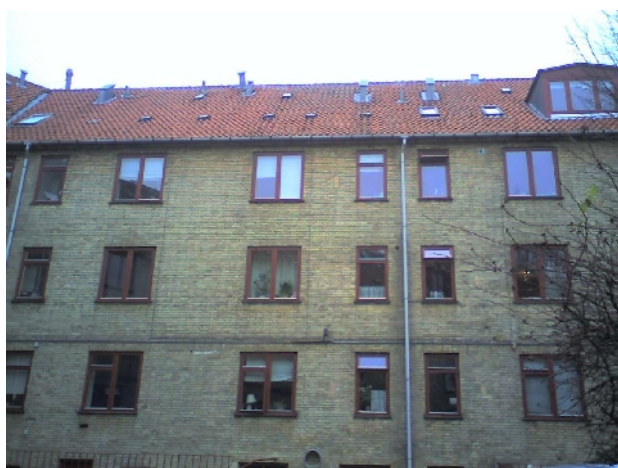
**Kameramodel** FLIR FLIR T400 Western  
**Billeddato** 2012:11:29 11:46:34  
**Billednavn** IR\_0778.jpg  
**Emissivitet** 0,88  
**Reflekteret temperatur** 3,5 °C  
**Objektafstand** 5,0 m

Henviser til sammendrag af testresultater.

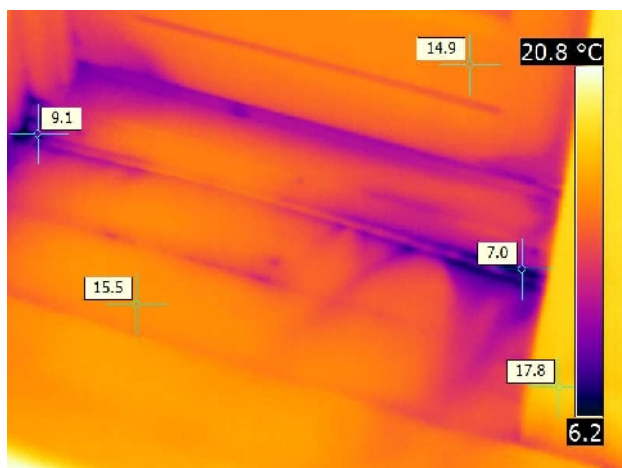
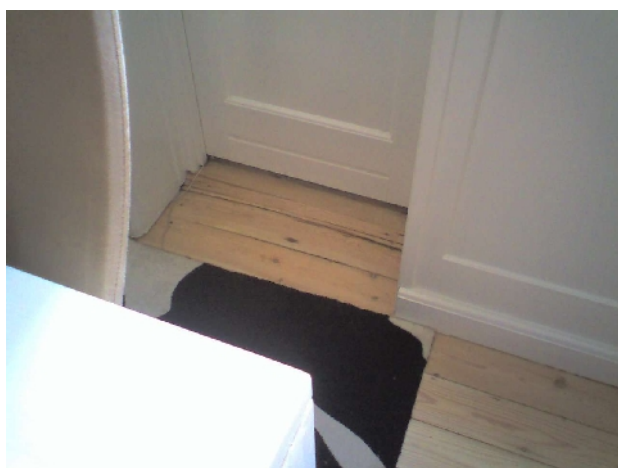
| Billed- og objektparametre | | Tekstkommentarer |
|---|---|---|
| Billednavn | IR_0782.jpg | |

| Beskrivelse |
|---|
| Henviser til sammendrag af testresultater. |

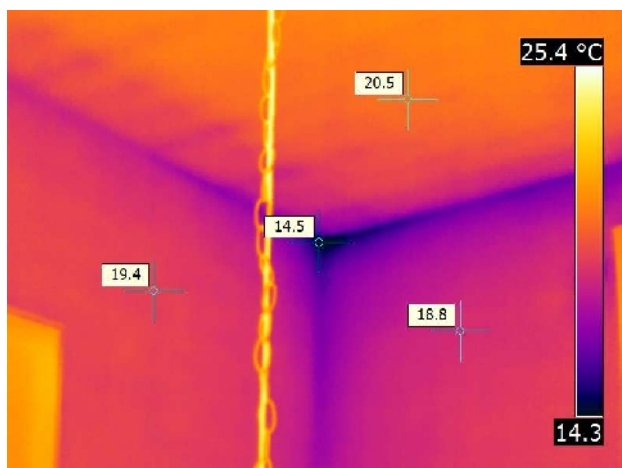
| Billed- og objektparametre | | Tekstkommentarer |
|---|---|---|
| Billednavn | IR_0784.jpg | |

| Beskrivelse |
|---|
| Henviser til sammendrag af testresultater. |

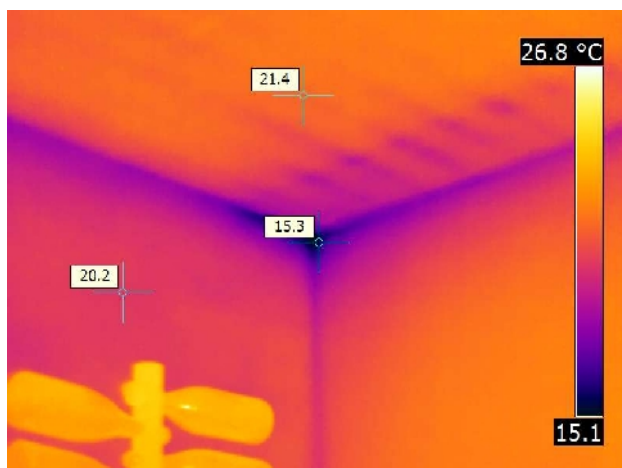
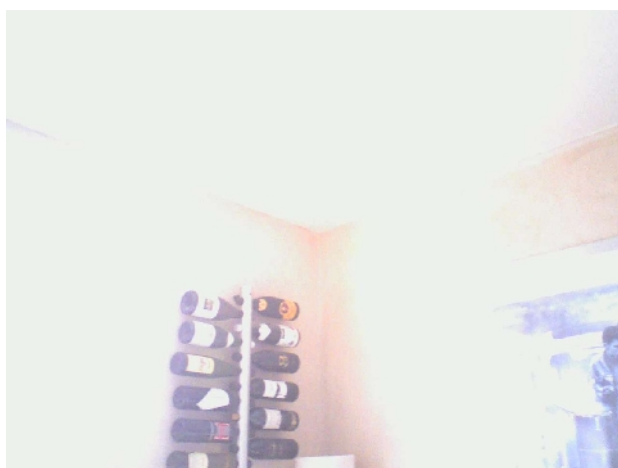
| Billed- og objektparametre | | Tekstkommentarer |
|---|---|---|
| Billednavn | IR_0786.jpg | |

| Beskrivelse |
|---|
| Henviser til sammendrag af testresultater. |

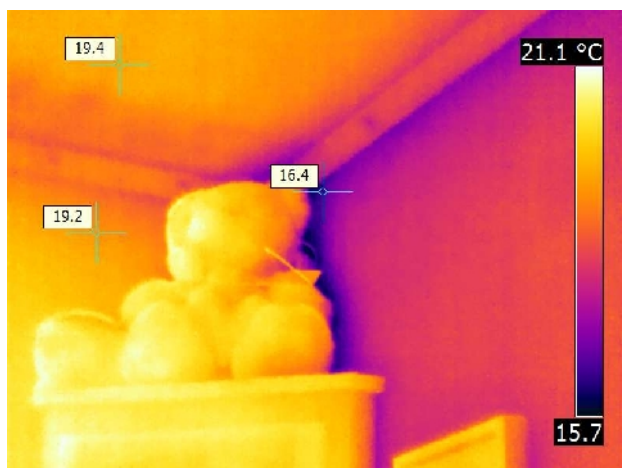
**Kameramodel** FLIR FLIR T400 Western  
**Billeddato** 2012:11:29 12:43:33  
**Billednavn** IR\_0788.jpg  
**Emissivitet** 0,95  
**Reflekteret temperatur** 20,5 °C  
**Objektafstand** 5,0 m

Henviser til sammendrag af testresultater.

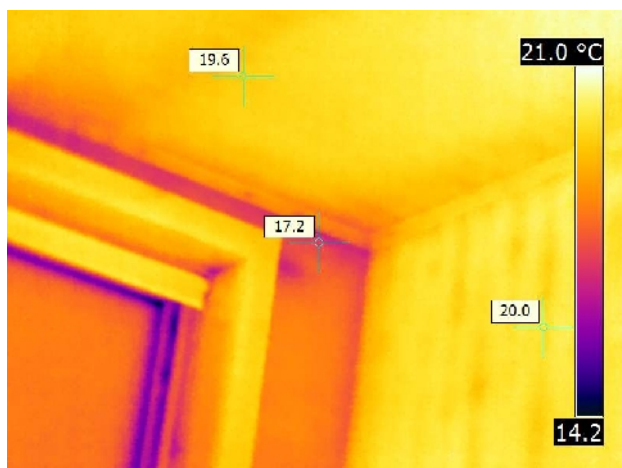
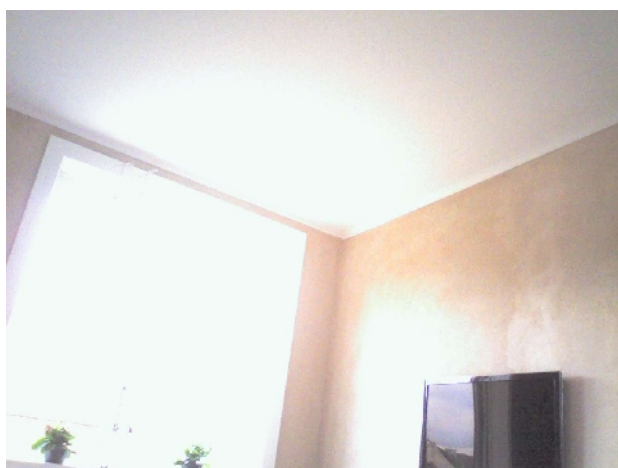
| Billed- og objektparametre | | Tekstkommentarer |
|---|---|---|
| Billednavn | IR_0790.jpg | |

| Beskrivelse |
|---|
| Henviser til sammendrag af testresultater. |

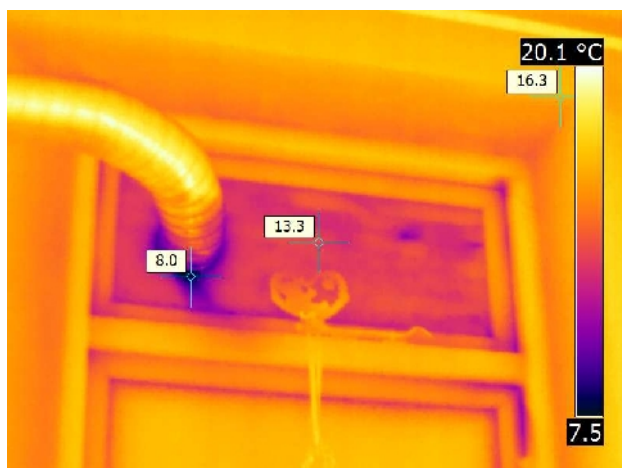
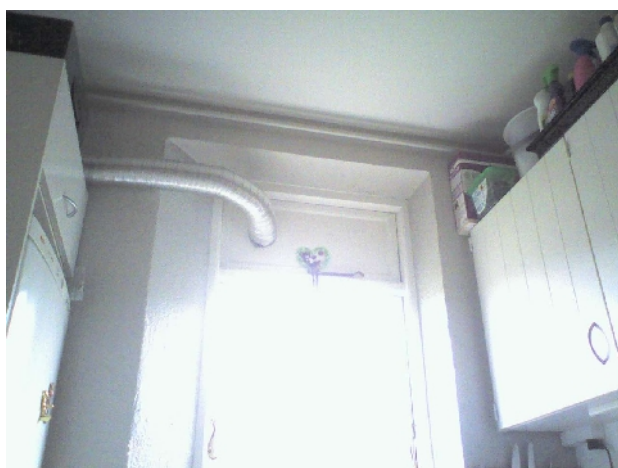
| Billed- og objektparametre | | Tekstkommentarer |
|---|---|---|
| Billednavn | IR_0792.jpg | |

| Beskrivelse |
|---|
| Henviser til sammendrag af testresultater. |

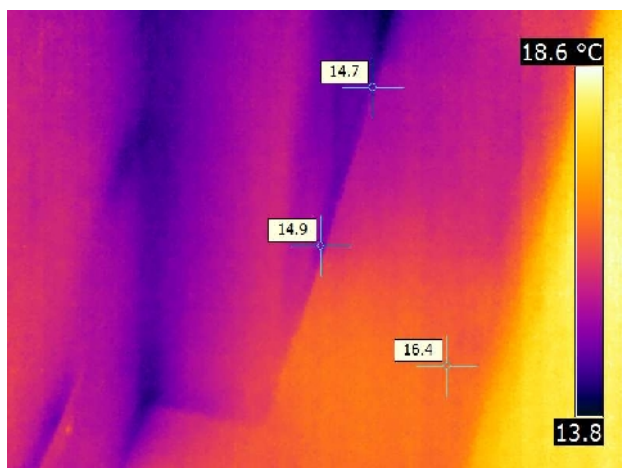
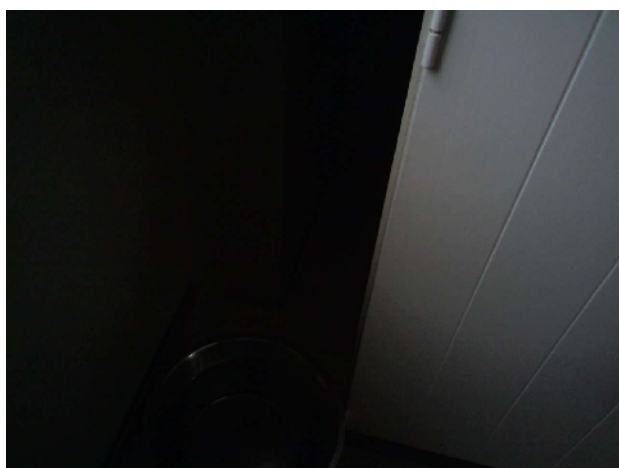
| Billed- og objektparametre | | Tekstkommentarer |
|---|---|---|
| Billednavn | IR_0794.jpg | |

| Beskrivelse |
|---|
| Henviser til sammendrag af testresultater. |

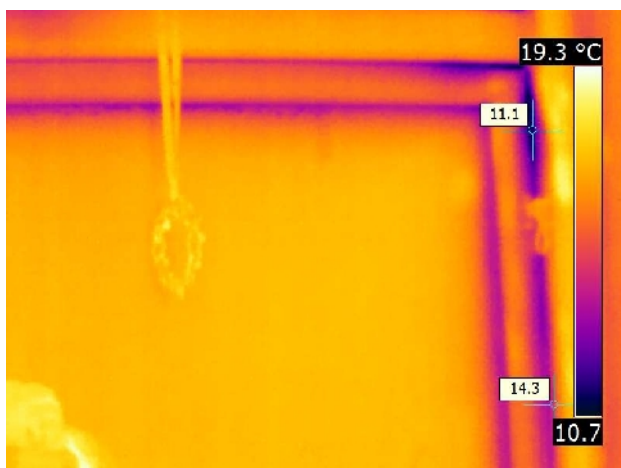
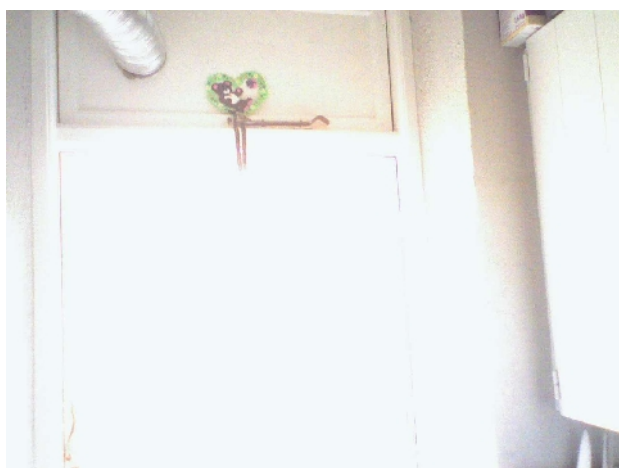
| Billed- og objektparametre | | Tekstkommentarer |
|---|---|---|
| Billednavn | IR_0796.jpg | |

| Beskrivelse |
|---|
| Henviser til sammendrag af testresultater. |

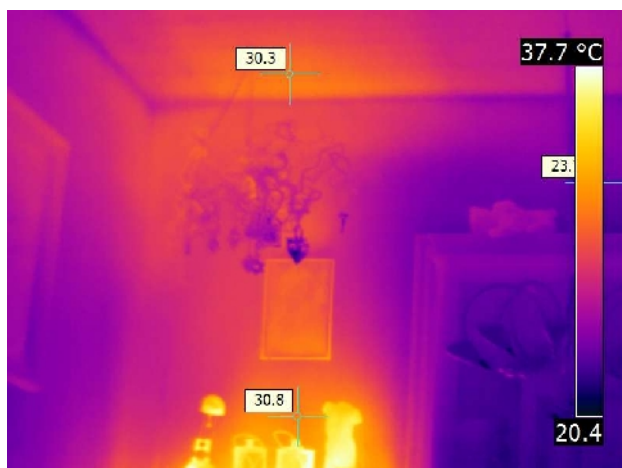
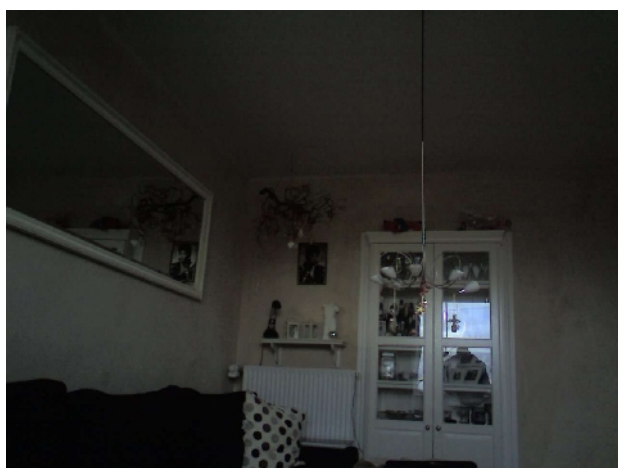
**Kameramodel** FLIR FLIR T400 Western  
**Billeddato** 2012:11:29 12:57:09  
**Billednavn** IR\_0798.jpg  
**Emissivitet** 0,95  
**Reflekteret temperatur** 20,5 °C  
**Objektafstand** 5,0 m

Henviser til sammendrag af testresultater.

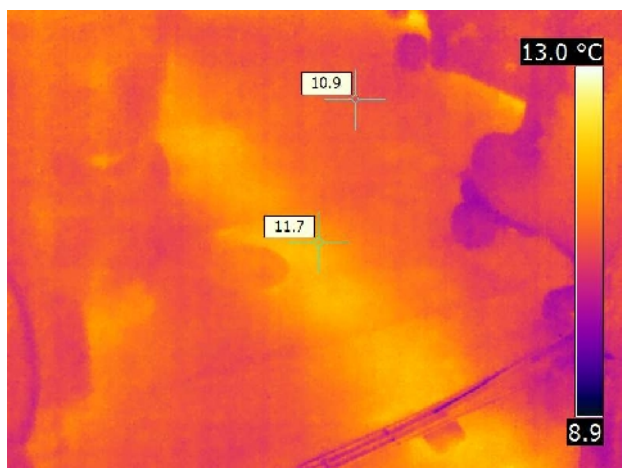
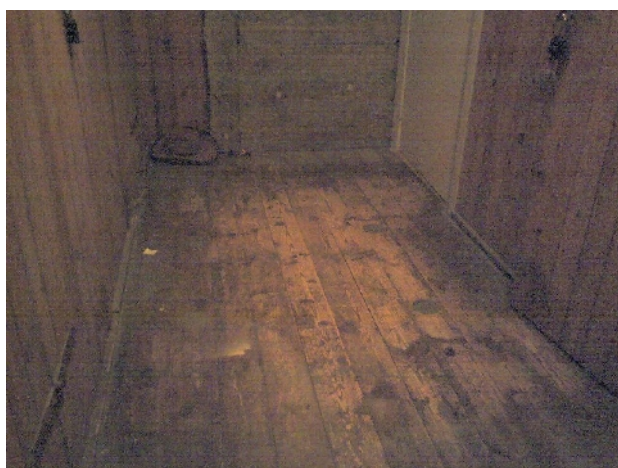
| Billed- og objektparametre | | Tekstkommentarer |
|---|---|---|
| Billednavn | IR_0802.jpg | |

| Beskrivelse |
|---|
| Henviser til sammendrag af testresultater. |

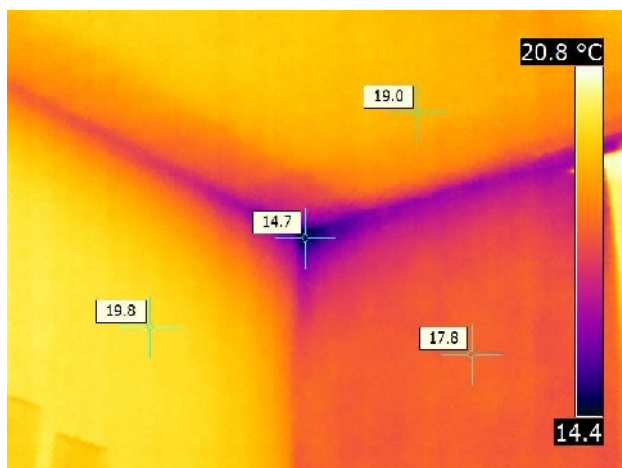
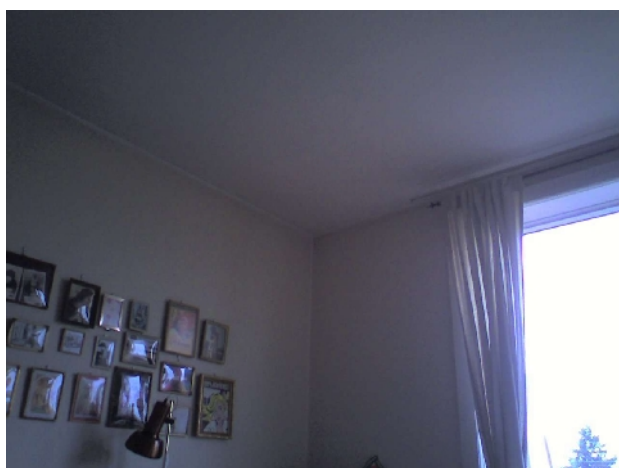
**Kameramodel** FLIR FLIR T400 Western  
**Billeddato** 2012:11:29 13:37:15  
**Billednavn** IR\_0804.jpg  
**Emissivitet** 0,95  
**Reflekteret temperatur** 19,0 °C  
**Objektafstand** 5,0 m

Henviser til sammendrag af testresultater.

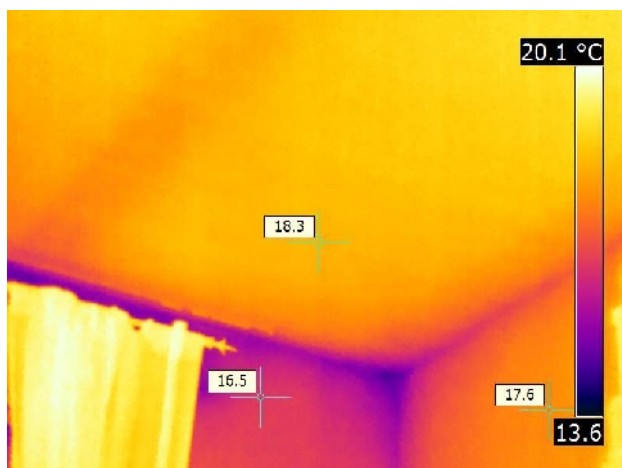
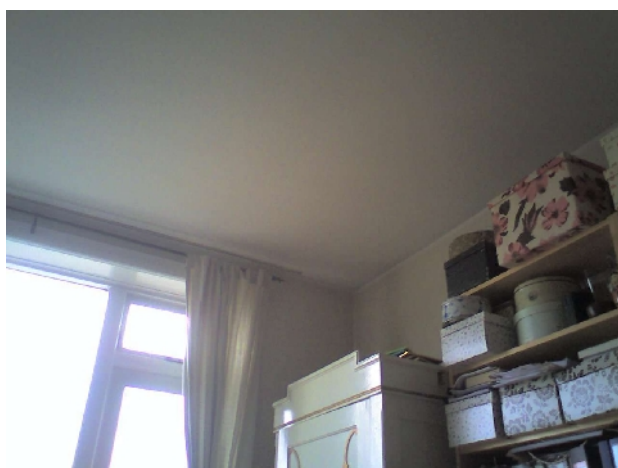
**Kameramodel** FLIR FLIR T400 Western  
**Billeddato** 2012:11:29 13:37:57  
**Billednavn** IR\_0806.jpg  
**Emissivitet** 0,95  
**Reflekteret temperatur** 19,0 °C  
**Objektafstand** 5,0 m

Henviser til sammendrag af testresultater.
